Thema: Antriebslagerschild beim Startvorgang gebrochen

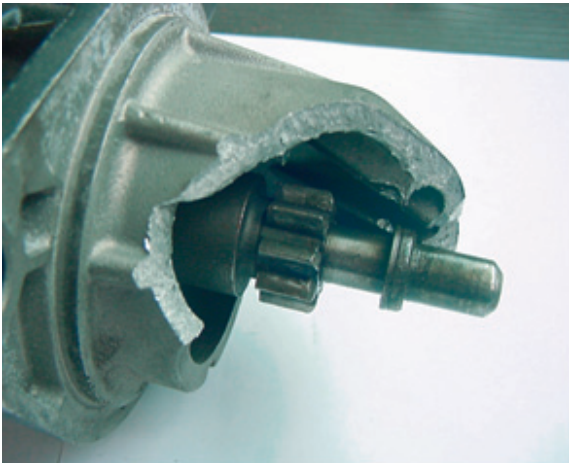
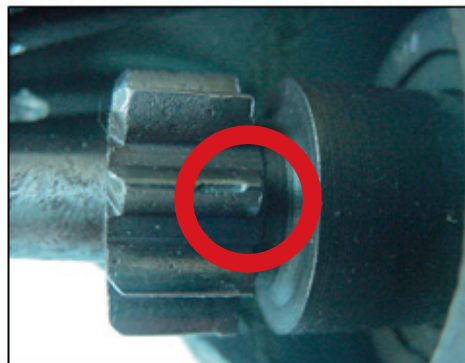
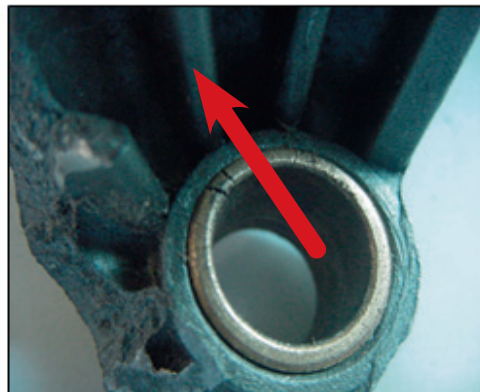
Ursache eindeutig am Fahrzeug (defekter / verschlissener Zahnkranz)

Beim Startvorgang greift das Ritzel in den Zahnkranz ein. Sobald eine so genannte Zahnücke“ erreicht wird, dreht das Starterritzel ruckartig schneller als der Motor, so dass nun ein Ritzelzahn direkt auf einen Zahn des Zahnkranzes trifft! Ist dies der Fall, wird die Ankerwelle nach oben ausgehebelt, was dann zum Brechen des Antriebslagerschildes führt. In den meisten Fällen ist dies auch eindeutig an der Lagerbuchse zu erkennen, die nach oben hin eine deutliche Druckspur aufweist.

Keine Gewährleistung!
